# Rekultywacja jeziora Siekiera. Zmiany jakości wody i osadów dennych w okresie 2014-2016 r.

## Restoration of Siekiera Lake. Changes in quality of water and bottom sediment in years 2014-2016

Praca zawiera podsumowanie przeprowadzonych w latach 2014-2016 działań monitoringowych i rekultywacyjnych na jeziorze Siekiera, ze szczególnym uwzględnieniem zmian jakości wody i osadów dennych.

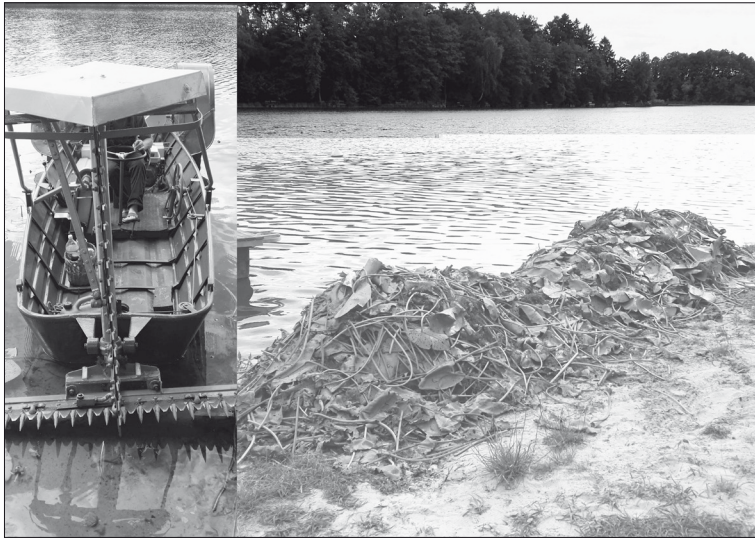
**Ryc. 2. Kosiarka pływająca wykorzystana do przycinania makrofitów oraz część biomasy roślinnej wyłowionej z jeziora Siekiera w trakcie wykonywania prac pielęgnacyjnych**

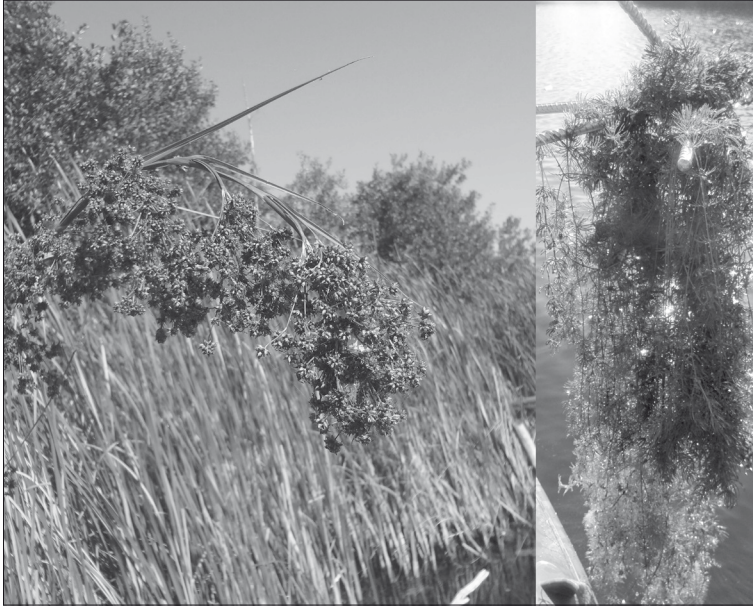
**Ryc. 3. Szuwar kłoci wiechowatej (*Cladietum marisci*) w transekcje nr 4 (po lewej) i zespół rogotka sztywnego (*Ceratophyllum demersum*) w transekcje nr 7 (po prawej)**

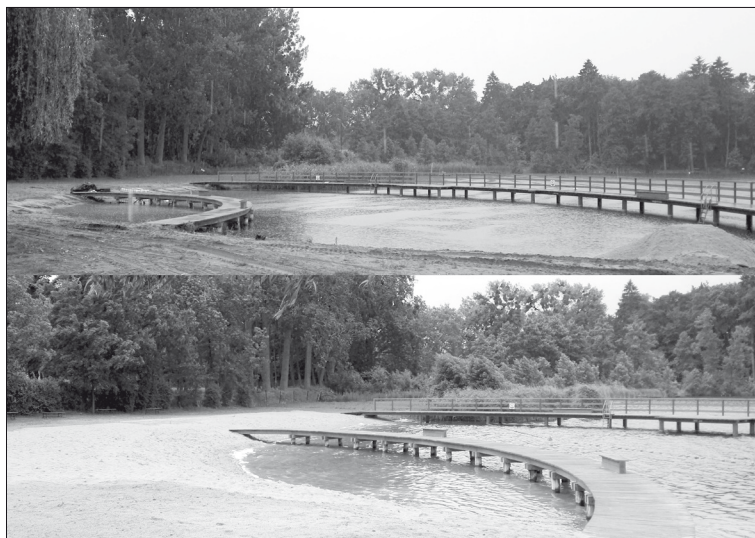
Przeprowadzone w 2016 r. prace pielęgnacyjno-rekultywacyjne na jeziorze Siekiera miały za zadanie głównie poprawić walory estetyczne, wizualne i użytkowe tego miejsca (Ryc. 10.). Ostatni etap prac zbliżony był do metody „cappingu”. Zminimalizowano w ten sposób uwalnianie do toni nagromadzonych w tych osadach fosforanów, poprzez stworzenie stabilnego, piaszczystego dna. Zabiegi naprawcze, przeprowadzone w 2016 r. na jeziorze Siekiera, powinny przyczynić się do poprawy jego jakości.

**Ryc. 10. Zmiany, które zaszły na kąpielisku jeziora siekiera w czerwcu 2016 roku**

- wyprofilowanie brzegu jeziora, usunięcie nasypu brzegowego w okolicach pomostów oraz pogłębienie brodzika w okolicach pomostu pierwszego. Zamieniono również trawiastą plażę na plażę piaszczystą,

- przykrycie organicznych osadów dennych około 15 cm warstwą piasku płukanego (frakcja 0,1-2,0 mm), zwiększając tym samym atrakcyjność tego miejsca, ograniczając rozwój roślinności wodnej na kąpielisku oraz odcinając wewnętrzne źródło zasilania jeziora w substancje biogenne.
